Kenpro KR450XL

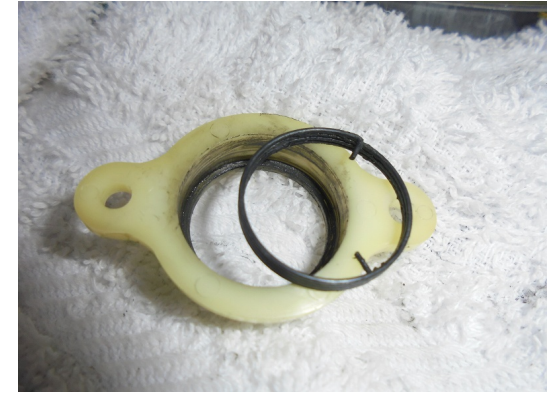
photo2

photo2でみえるようにモーター軸のバタフライ形状の部分とスプリングとの摩擦によるキズがバタフライ部に見える。ここでバタフライ部がスプリングの円周上の角度の広い領域から狭い領域に偏移したと思われる。この狭い領域に入るとモーターの回転の力でスプリングが放射方向に広がる力を受けて樹脂部との摩擦でブレーキがかかってモーターは回らなくなる。このスプリングの役目は本来はモーターの回転によってスプリングを縮めて回転しギアを回すが逆にギアから来た力にはスプリングを広げてブレーキをかける動作をする。photo5に見えるギアの裏面の突起はスプリングの円周上の狭い部分に入っている。
